La chiesa di S. Bernardino, sicuramente uno dei più insigni monumenti della città de L'Aquila e dell'Abruzzo, affaccia sulla omonima piazza, al culmine della scenografica scalinata che conduce a essa.

## L' intervento

Intorno al 1960, secondo quanto riportato nella relazione dell'Ing. Marchegiani, si rese necessario un radicale restauro della celebre facciata della Basilica di San Bernardino.

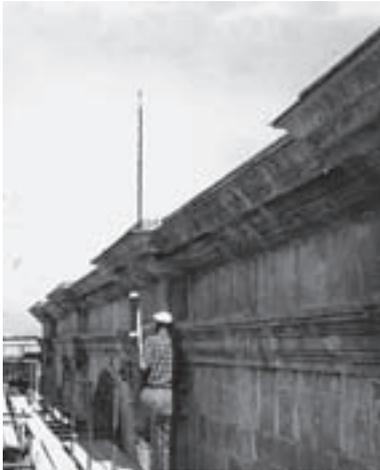
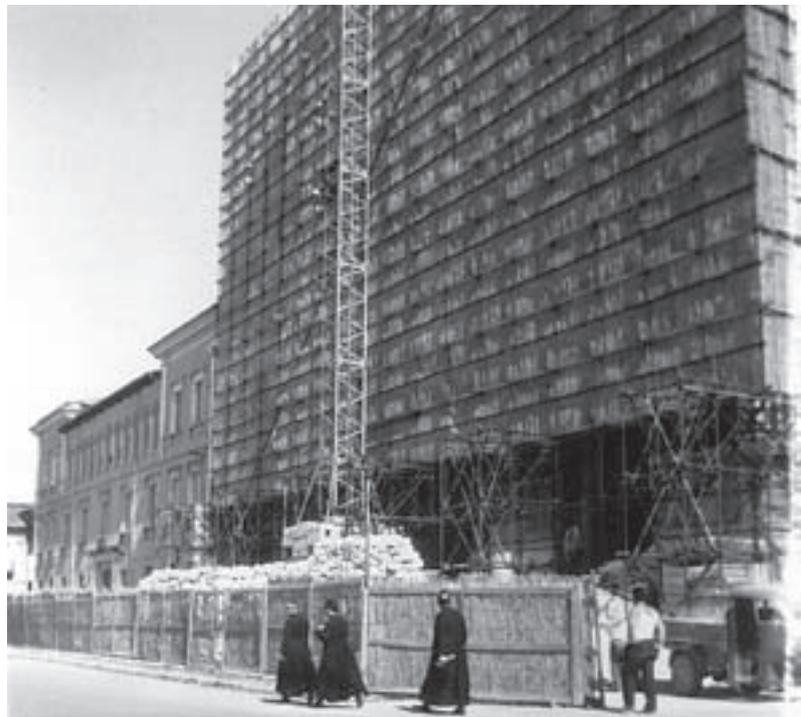
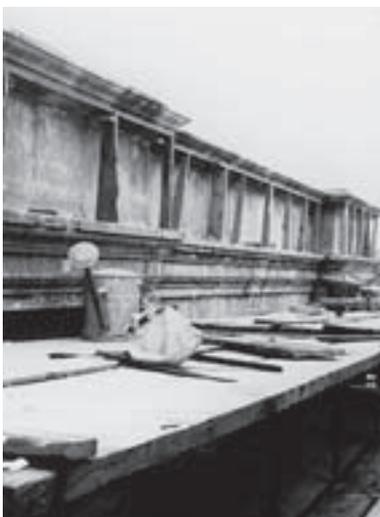
L'ispezione e il rilievo accurato della stessa restituì uno stato delle cose molto più seriamente compromesso di quanto si fosse ipotizzato. Gran parte della facciata risultò sconnessa a causa di cedimenti della muratura, anche conseguenti ai carichi accidentali dovuti ad eventi sismici verificatisi precedentemente, e numerosi blocchi litoidei apparvero profondamente lesionati sia per tali concomitanze, sia per la prolungata azione degli agenti atmosferici e del rigido clima locale.

*A lato: una fotografia delle impalcature ricoprenti la facciata di San Bernardino durante il cantiere.*

*Sotto: due momenti del rilievo del cornicione superiore della facciata.*

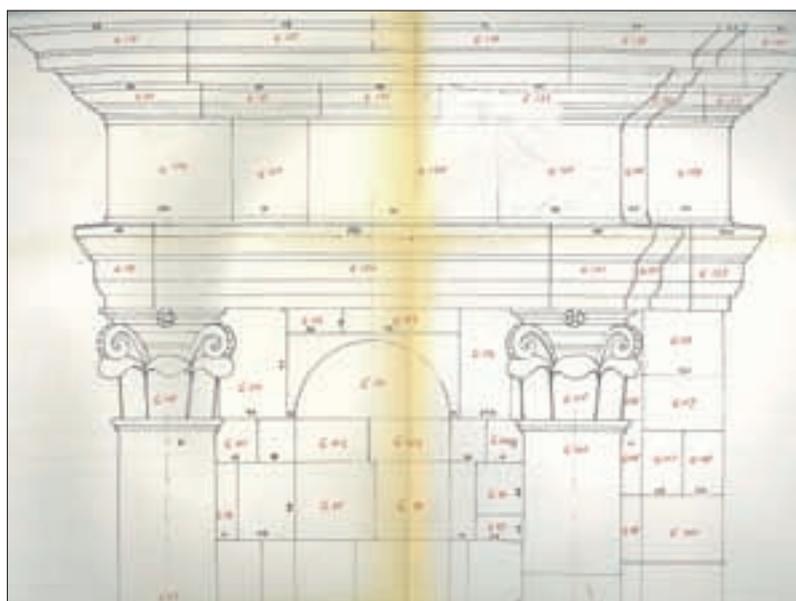
In alto e a lato: un particolare del terzo ordine della facciata e la sezione com-  
plessiva tratti dai disegni di rilievo elaborati dal Chiarini; una volta montata  
l'impalcatura tutti i conci litoidei sono stati misurati e catalogati per numero,  
qualità e dimensione, come indicano le scritte in nero e rosso riportate sulle ta-  
vole dei rilievi.

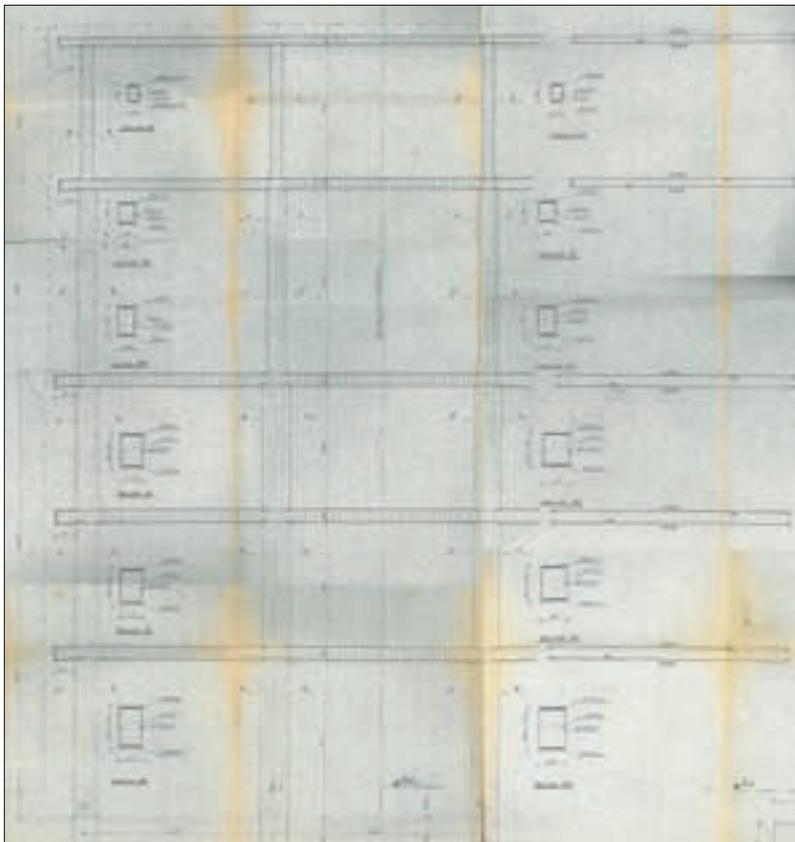
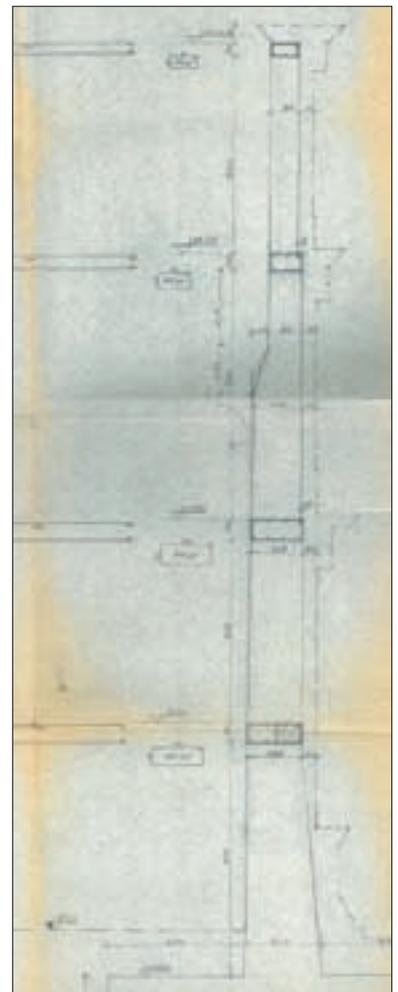
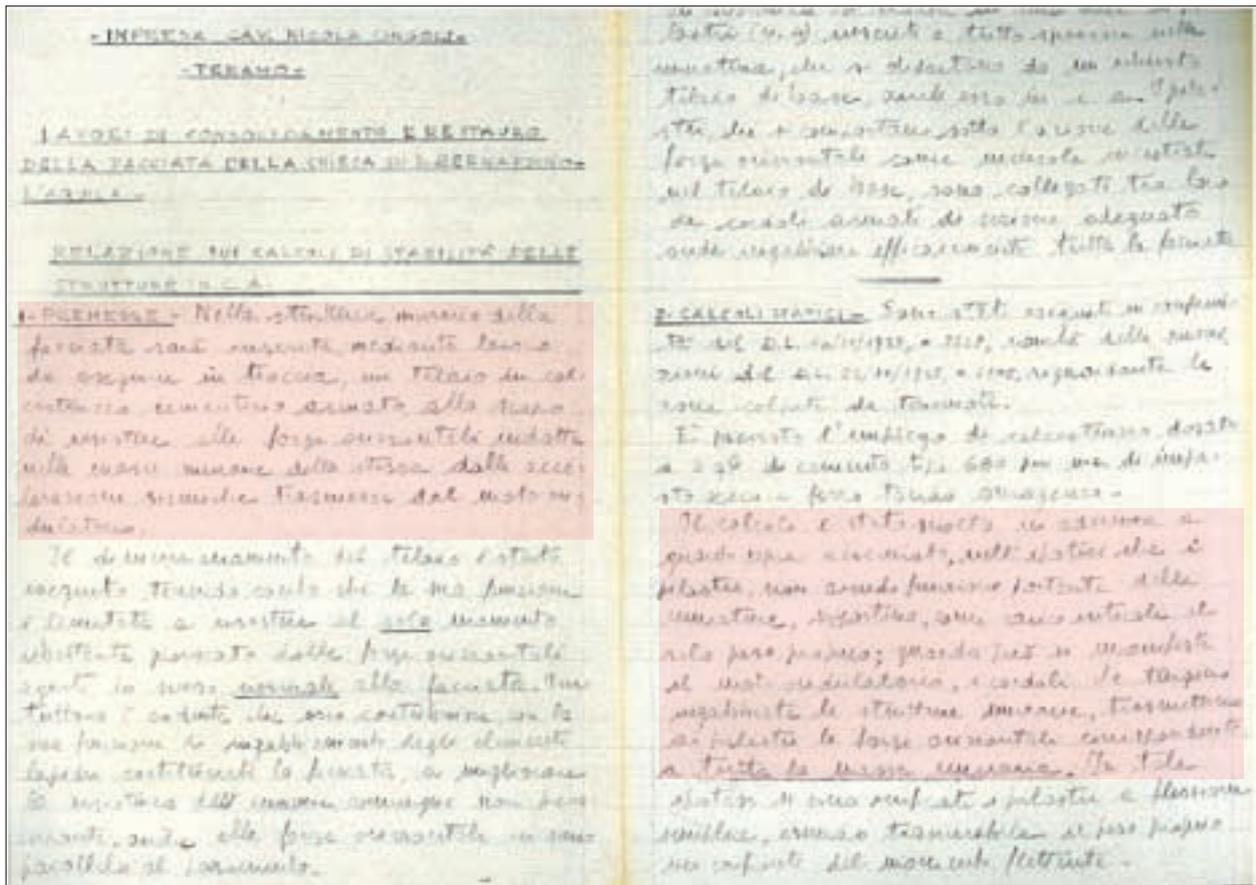
In alto: la relazione sui calcoli di stabilità delle strutture in c.a. per il consolidamento della facciata di S. Bernardino.

“Nella struttura muraria della facciata sarà inserita, mediante lavoro da eseguire in traccia, un telaio in calcestruzzo cementizio armato, allo scopo di resistere alle forze orizzontali indotte nelle masse murarie della stessa dalle accelerazioni sismiche trasmesse dal moto ondulatorio. Il dimensionamento del telaio è stato eseguito tenendo conto che la sua funzione è limitata a insistere al solo momento ribaltante provocato dalle forze orizzontali agenti in senso normale alla facciata. Purtroppo è evidente che esso contribuisce, con la sua funzione di ingabbiamento degli elementi lapidei costituenti la facciata, a migliorare la resistenza dell’insieme anche alle forze orizzontali in senso parallelo al paramento (...).

*16/11/1939, n. 2229, nonché delle prescrizioni del D.L. 22/11/1937, n. 2105, riguardante le zone colpite da terremoti. (...) Il calcolo è stato svolto nell'ipotesi che i pilastri, non avendo funzione portante delle murature, sopportino, come carico verticale, il solo peso proprio; quando però si manifesta il moto ondulatorio, i cordoli che tengono ingabbiate le strutture murarie trasmettono ai pilastri le forze orizzontali corrispondenti a tutta la massa muraria"(...).*

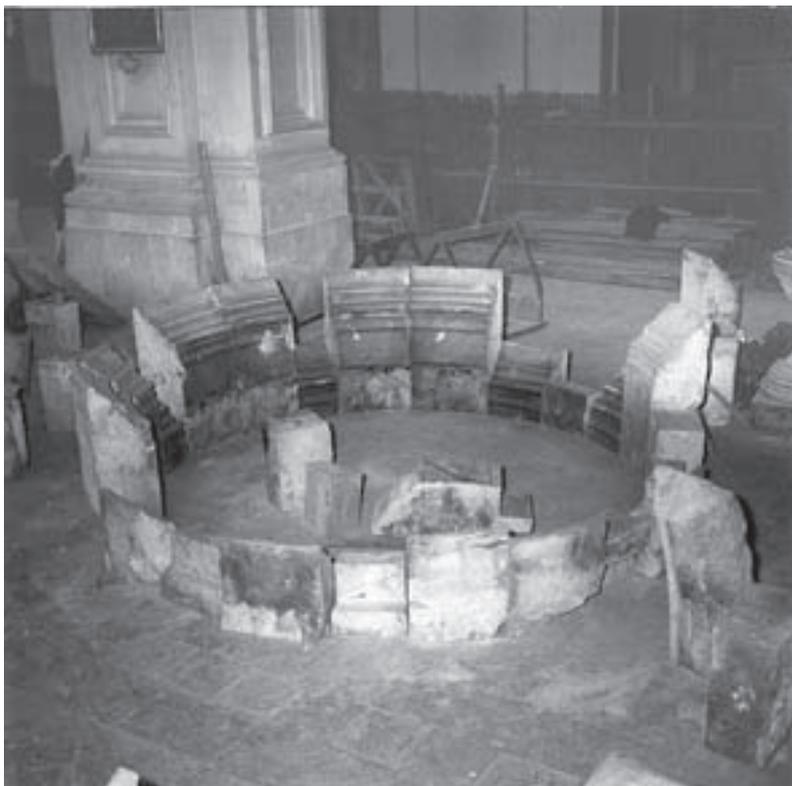
*In alto: uno dei capomastri sul cantiere di San Bernardino.  
A lato: elementi del rosone del terzo ordine smontati, consolidati e pronti per il rimontaggio.*

Quindi, come esplicitato dai documenti riportati, dopo la costruzione dell'incastellatura in calcestruzzo armato, staticamente adeguata, fu rimontato il paramento in pietra, collegando i singoli elementi lapidei fra di loro e alla struttura portante stessa. Alle difficoltà insite nelle operazioni descritte

te, si aggiunsero quelle derivanti dal fatto che esse furono eseguite contemporaneamente: il getto dell'incastellatura, la costruzione della muratura e il rimontaggio del paramento in pietra procedettero insieme, ricorso per ricorso, ordine per ordine, fino alla conclusione. Su tutto il rivestimento in pietra venne infine eseguita la stuccatura dei giunti e una patinatura adeguata; nella parte terminale della facciata, più soggetta all'erosione del vento e agli agenti atmosferici, fu realizzata un'opportuna protezione con l'interposizione di una lastra di piombo.
